## Analisis penyebab kegagalan sistem pengereman pada kejadian runway excursion pesawat cessna-208b di bandar udara ilaga

<sup>1\*</sup>Irfan Ibrahim, <sup>2</sup>Didik Sulistyo, <sup>3</sup>Abdan Mughni Syafa'at

<sup>1,2,3</sup>Program Studi Teknik Pesawat Udara Politeknik Penerbangan Indonesia Curug, Tangerang, Indonesia

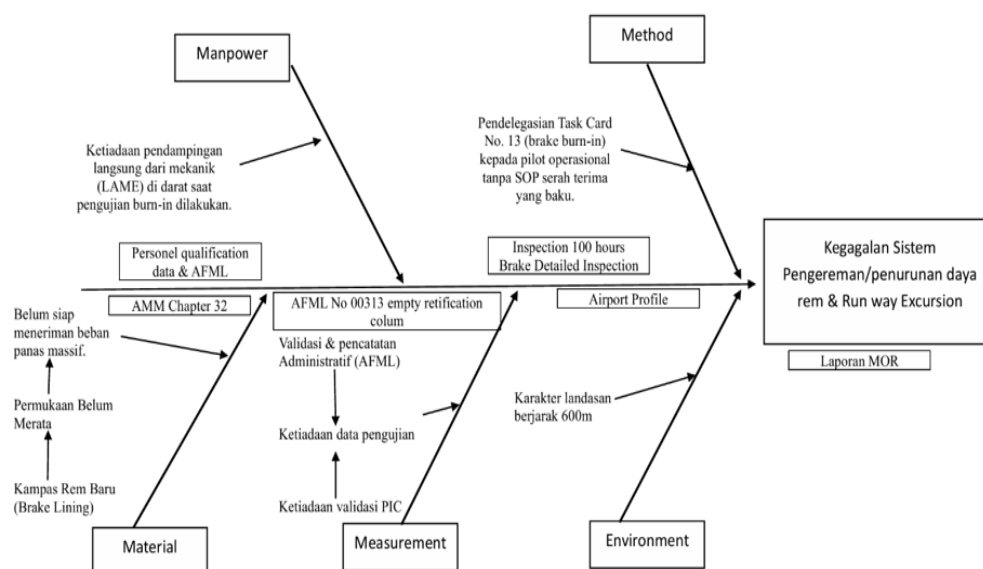
Gambar IV.1 Diagram Akar Masalah

Diagram Ishikawa (Fishbone): Analisis Akar Masalah Kegagalan Sistem Pengereman Cessna-208B di Bandar Udara Ilaga

1. **Material:** Penggunaan komponen *brake lining* (metallic brake lining) baru tidak bisa langsung bekerja dengan maksimal *out-of-the-box*. Karena tidak diiringi dengan prosedur pematangan (*burn-in*) yang tepat, permukaan *brake lining* masih dalam kondisi tidak merata dan belum membentuk lapisan gesek (*transfer layer*). Kondisi ini menyebabkan material belum siap menerima beban panas masif saat pengereman, sehingga memicu fenomena *Brake Glazing* (pengerasan permukaan) yang membuat kampas rem (*brake lining*) kehilangan daya cengkram terhadap piringan rotor (*brake fade*).

2. **Manpower:** Secara kualifikasi administratif baik teknisi (LAME) maupun penerbang (PIC & SIC) dipastikan sah dan memenuhi syarat *Type Rating* (C208B) serta lisensi regulasi (CASR), terdapat kegagalan krusial pada saat eksekusi di lapangan. Kegagalan *manpower* dalam hal ini adalah ketiadaan pendampingan langsung dari mekanik (LAME) di darat saat pengujian *burn-in* dilakukan oleh penerbang.

3. **Method:** Ditemukan celah prosedural yang sangat signifikan pada pelaksanaan Task Card Brake Detailed Inspection (khususnya pada Item No. 13: New Brake Burn-In) yang merupakan bagian dari program *100 Hours Routine Maintenance*. Pendelegasian pengujian *burn-in* komponen rem kepada pilot operasional dilakukan tanpa adanya SOP serah-terima tanggung jawab yang baku. Hal ini secara langsung merupakan pelanggaran terhadap instruksi wajib dari Surat Edaran Dirjen Hubud No. SE 01 Tahun 2023 yang menggariskan bahwa pendelegasian tersebut harus dilakukan sebagai satu kesatuan prosedur sebelum status pesawat direlease (RTS).

4. **Measurement:** Aspek validasi administratif kelaikudaraan tidak berjalan sesuai aturan. Hal ini dibuktikan dengan tidak adanya log pencatatan dan validasi tanda tangan ganda dari penerbang (PIC) pada kolom *Rectification* AFML No. 00313 terkait pelaksanaan uji *brake burn-in*. Akibatnya, LAME menulis pesawat (RTS) tanpa kepastian bukti otentik bahwa prosedur rem tersebut telah tuntas dilakukan di lapangan.

5. **Environment:** Meskipun cuaca terpantau cerah (tanpa gangguan jarak pandang), karakteristik landasan perintis yang sangat pendek (hanya berjarak 600 meter) dengan elevasi ekstrem (7.560 kaki MSL) secara alami mempersempit toleransi jarak henti (*stopping distance*). Ketika sistem pengereman tidak bekerja 100% akibat masalah pada *Material* dan *Method* di atas, ruang deselerasi yang sangat terbatas di lingkungan ini memastikan pesawat tidak memiliki cukup sisa landasan untuk berhenti, yang berujung pada terjadinya *runway excursion*.
