**STUDI KASUS FAKTOR PENYEBAB ARTEFAK PADA RADIOGRAF  
COMPUTED RADIOGRAPHY DI RS PKU MUHAMMADIYAH SRUWENG**

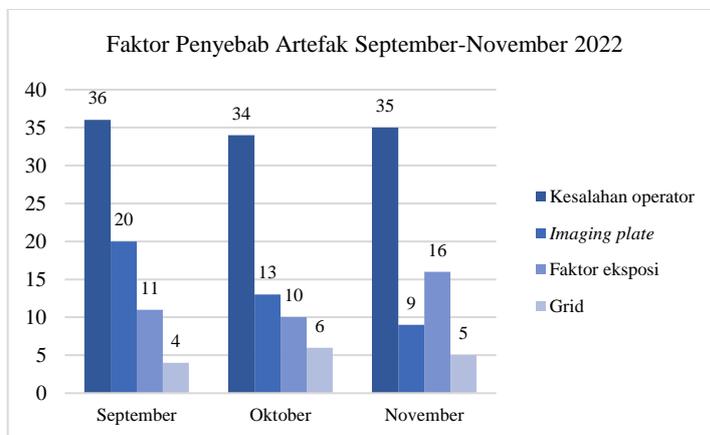
**Gambar 1**  
**Diagram Faktor Penyebab Artefak September-November 2022**

Berdasarkan Gambar 1, dapat disimpulkan bahwa pada bulan September 2022 terdapat 36 artefak yang disebabkan oleh kesalahan operator, 20 artefak yang disebabkan oleh masalah pada *imaging plate*, 11 artefak yang disebabkan oleh faktor eksposur, dan 4 artefak yang disebabkan oleh penggunaan grid. Terdapat beberapa temuan yang dapat diidentifikasi. Pertama, terdapat 105 artefak yang disebabkan oleh kesalahan operator, jumlah ini mencakup sekitar 53% dari total artefak yang tercatat. Kedua, terdapat 42 artefak yang dikaitkan dengan masalah pada *imaging plate*, yang menggambarkan sekitar 21% dari total artefak. Ketiga, faktor eksposur menyebabkan 37 artefak, yang mencakup

sekitar 19% dari total artefak. Terakhir, penggunaan grid berkontribusi terhadap 15 artefak, yang setara dengan sekitar 7% dari total artefak yang tercatat. Temuan ini menggambarkan adanya berbagai faktor yang berkontribusi terhadap terjadinya artefak dalam gambar radiologi di Instalasi Radiologi RS PKU Muhammadiyah Sruweng.
