## **KAJIAN TINGKAT KENYAMANAN PADA JALUR PEDESTRIAN DI KOTA MANADO (STUDI KASUS: JALAN SAM RATULANGI)**

## *Kajian Tingkat Kenyamanan Pada Jalur Pedestrian Di Kota Manado (Studi Kasus: Jalan Sam Ratulangi)*

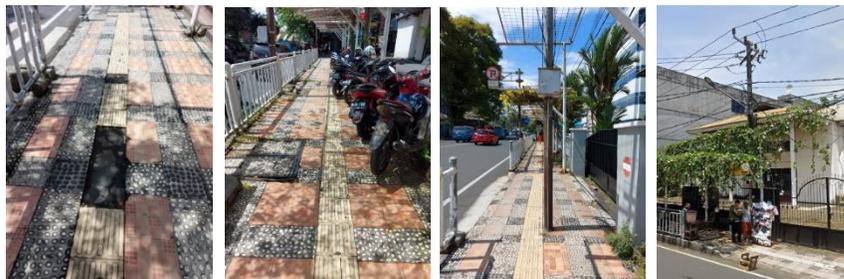
##### **a. Aspek Sirkulasi**

Bedasarkan hasil kuesioner dari partisipan, rata-rata menurut mereka sirkulasi pada jalur pedestrian tersebut kurang nyaman karna tidak tertata rapih landasan atau penutup lantai keramik banyak yang retak dan rusak karena dari akar pohon yang tumbuh besar sehingga banyak jalan yang rusak serta juga pengaruh dari faktor alam dan manusia. Banyak dari pejalan kaki yang seringkali mengeluhkan soal jalan yang tidak rata banyak jalan yang berlubang dan licin yang membuat pejalan kaki tidak nyaman ketika berjalan di lokasi pedestrian tersebut. Ada pula pejalan kaki yang berpendapat banyaknya parkir liar yang parkir di trotoar dan juga pedagang kaki lima yang berjualan di atas trotoar yang menghalangi jalan sehingga aktifitas pengguna pejalan kaki terganggu. Ada juga yang mengelukan tentang akses fasilitas disabilitas yang rusak dan tidak layak seperti terputusnya jalan jalur disabilitas serta ada pula yang jalurnya terhalang oleh tiang beton yang sangat membahayakan sekali bagi penyandang disabilitas yang akan menggunakan akses jalan tersebut.

Perlu adanya akses sirkulasi yang baik pada koridor jalur pejalan kaki, mulai dari jalan yang diperbaiki jalan yang rusak dan juga pengatian kembali seluruh material lantai koridor yang kurang

baik dengan penggunaan material penutup lantai jalan yang sesuai dengan standar kementerian PU. Jalur disabilitas yang benahi ulang dan harus measmperhatikan aspek keamanan dan kenyamanan terhadap aktifitas pengguna penyandang disabilitas. Dan juga perlu adanya penyediaan tempat parkir diarea jalur pedestrian yang di tata dengan baik sehingga tidak adanya parkir liar yang mengganggu di akses jalur trotoar (LINTAS, n.d.).

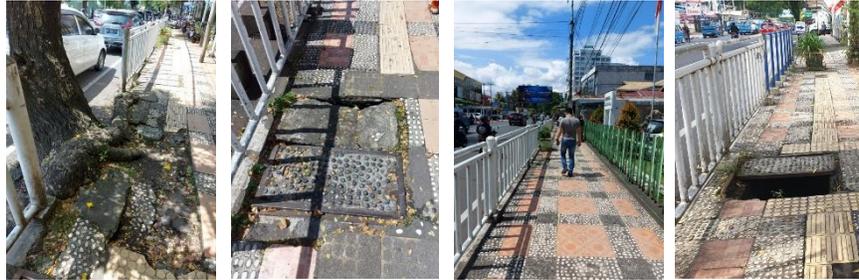
#### **b. Aspek Keamanan**

Pada jalur pejalan kaki di lokasi ini banyak yang mengeluhkan tentang jalan yang licin dan berlubang yang seringkali membuat pejalan kaki tidak aman dan sering kali ada pejalan kaki yang terjatu karna kondisi jalan yang tidak layak dan aman. Ada juga yang berkomentar tentang vegetasi/ pohon yang ada pada jalur koridor yang akarnya sudah sampai merusak trotoar yang mengakibatkan jalur trotoar surak dan membahayakan aktifitas pejalan kaki yang lewat. Seringka juga di malam hari kurangnya penerangan dan lampu jalan yang mengakibatkan jalan koridor gelap dan bisa memicu kriminalitas pada malam hari karea kurangnya lampu jalan pada jalur pedestrian tersebut. Ada pun juga tiang listrik dan kabel yang posisinya di tengah jalur pedestrian dipasang berdiri tegak dengan kabel listrik yang hanya di ditempelkan di tiang hal ini jurstru sangat berbahaya apa lagi berdirinya di jalur disabilitas, kondisi ini harus perlu ada penanganan dan perbaikan dari pemerintah kota (Kurniawati, 2020). Perlu adanya penantaaan kembali vegetasi/ pohon-pohon besar yang mengganggu akses jalan di koridor dengan memperbaiki jalan yang rusak karena akar pohon yang ada dilokasi (Ramadhan et al., 2018), serta dicek kembali pohon-pohon besar yang batang dan rantingnya sudah lapuk dan membahayakan untuk di potong atau di tebang.

Penambahan lapu penerangan jalan juga harus ditambah karena pada lokasi jalur koridor kurang adanya penerangan yang baik, dan juga untuk jalur elektrikal dan juga tiang listrik yang menghalagi jalur pejalan kaki agar di pindahkan dan dibuat jalur khusus untuk elektrikal, sehingga tidak membahayakan bagi pengguna jalur pedestrian (Sanjaya & Mudiyono, 2017). Akses pembatas jalan juga perlu di pehatikan dan perawatan Kembali karena ada beberapa pembatas jalan yang sudah miring kejalan dan juga sudah banyak yang berkarat untuk di diperbaiki kembali dan dicat ulang (Sakinah et al., 2018). Ada juga alternatif lain untuk pembatas jalan dengan menggunakan pembatas jalan yang lebih inovatif seperti batu betook bulat yang di cat rapi atau juga dengan membuat pembatas yang lebih estetika sehingga pengguna jalan tidak hanya merasa aman tapi juga merasa nyaman dan enak untuk di lewati dan dilihat pengguna jalan.

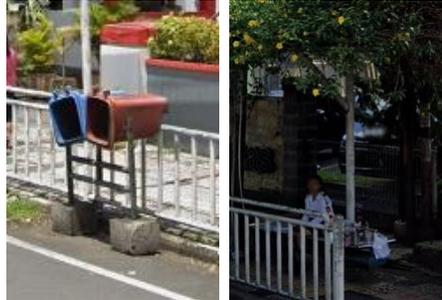
### **c. Aspek Kebersihan**

Jalur pejalan kaki ini terlihat sampah terutama di dekat pedagang kaki lima serta tempat-tempat yang sering menjadi tempat terkumpul banyak orang seperti di depan GOLDEN, depan Rumah Sakit Siloam dan Depan KFC. Tempat sampah sudah tersedia walaupun kondisinya ada yang sudah kurang baik. Parit di jalur ini tertutup dan ada beberapa parit yang tutupnya terbuka. Parit tidak mengeluarkan bau, kecuali pada saat setelah hujan.

Tempat sampah pada lokasi jalur pedestrian sangat penting karena perlu ada melihat aktifitas pejalan kaki yang sangat padat dan juga vegetasi-vegetasi di sekitar trotoar yang berjatuh pada jalur koridor ini sehingga banyaknya sampah ada pada jalur koridor dengan demikian perlu adanya tempat sampah yang memadai untuk mengurangi sampah yang ada dilokasi dengan penambahan kapasitas tempat sampah. perlunya tempat sampah dengan pembagian jenis-jenis sampah baik organik maupun non organik dan ditaruh disetiap jarak 30-50 meter, sehingga pejalan kaki tidak membuang sampah sembarangan.

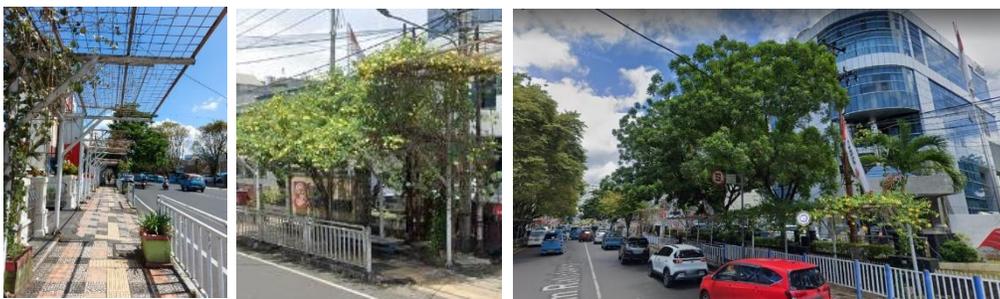
### **d. Aspek Keindahan**

Keindahan jalur pejalan kaki ini sudah cukup baik sehingga sudah tergolong cukup nyaman untuk para pejalan kaki. Sebagian besar jalur pejalan kaki ditumbuhi baik pohon maupun tanaman hias yang memberi perlindungan para pejalan kaki dari matahari. Tersedia jalur hijau walaupun di sebagian titik jalur hijau sudah tidak terawat dan mati. Jalur pejalan kaki ini cukup atraktif dengan adanya tanaman hias yang melindungi jalur ini Berdasarkan hasil kuesioner, banyak yang

menyarankan untuk memperbaiki dan menata ulang kembali jalur pedestrian tersebut dibuat lebih baik. Seperti memperbanyak area jalur hijau atau pergola karena seringkali pada siang hari sangat panas untuk berjalan di jalur koridor tersebut, dengan adanya jalur pegola yang ditanami vegetasi aktifitas pejalan kaki merasa nyaman untuk berjalan tidak hanya itu perlu juga ditata kembali taman atau lanskapnya agar pemandangan dijalur pedestrian semakin indah dan membuat pejalan kaki merasa nyaman dan asri sehingga dampaknya juga membuat wajah kota lebih indah.
