ANALISIS TERJADINYA GAGAL TRIP PENYULANG KACA PIRING PADA SISTEM KUBIKEL 20 KV GARDU INDUK KEBON JERUK

Analisis Terjadinya Gagal Trip Penyulang Kaca Piring Pada Sistem Kubikel 20 Kv Gardu Induk Kebon Jeruk

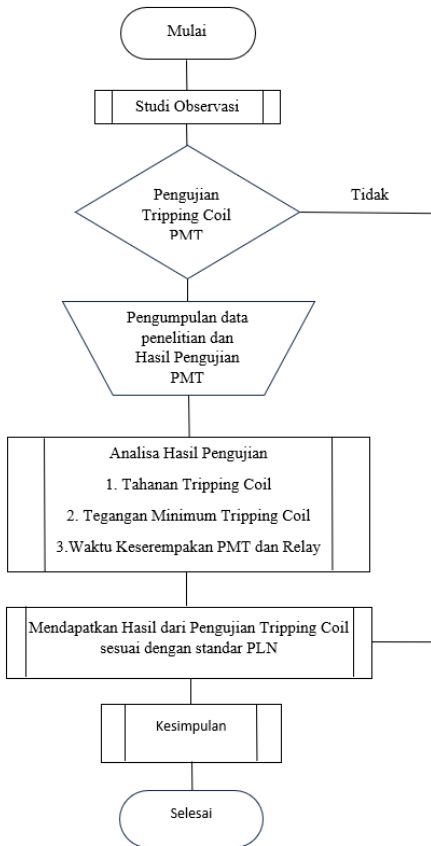
Gambar 1 Flowchart Prosedur Penelitian

menyebabkan dampak begitu luas dari sisi 20 kV dan dampak bagi para konsumen. Dengan melakukan pengujian test relay, dan test keserempakan pada PMT kubikel penyulang Kaca Piring, tahap keempat peneliti melakukan tanya jawab komunikasi kepada pihak terkait kepada petugas Operator Gardu Induk Kebon Jeruk dan petugas Pemeliharaan Kubikel 20 kV yang ada di lapangan untuk pengambilan data-data hasil pengujian, tahap selanjutnya peneliti melakukan analisis pada data hasil pengujian dengan melakukan perhitungan pada hasil pengujian yang didapat dan memberikan kesimpulan terkait hasil pengujian yang dilakukan untuk dapat mengetahui penyebab terjadinya gagal trip kubikel 20 kV penyulang Kaca Piring Gardu Induk Kebon Jeruk yang di sebabkan oleh *Tripping Coil*. Berikut diagram alur prosedur penyusunan sebagai berikut:

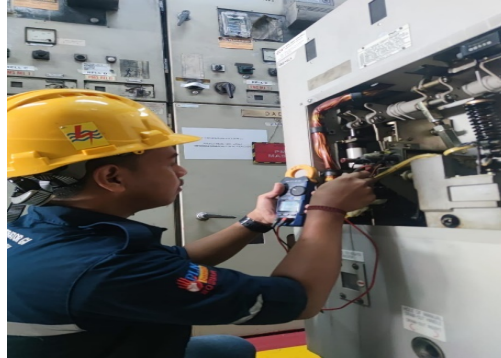
Gambar 2 Gambar Pengukuran Nilai Tahanan Tripping Coil Penyulang Kaca Piring

Open pada PMT. *Tripping Coil* yang masih berfungsi pada kubikel Kaca Piring ini memiliki nilai tahan untuk *Tripping Coil Open* memiliki nilai tahanan 20.9 Ω dan untuk *Tripping Coil Close* memiliki nilai tahanan 25.4 Ω . Pada gangguan gagal tripnya penyulang Kaca Piring ini pada *Tripping Coil Open* tidak ada hasil tahanan sehingga pada saat relay bekerja untuk memrintahkan PMT untuk trip *Tripping Coil Open* tersebut tidak bekerja untuk mengtripkan PMT penyulang Kaca Piring di karenakan adanya hubungan singkat pada soket,terminal penghubung antara terminal relay dan *Tripping Coil* ,dan adanya kotoran karbon pada terminal penghubung antara terminal relay dan *Tripping Coil* yang menyebabkan *Tripping Coil* tidak mendapatkan tegangan yang sempurna, sehingga menyebabkan rod *Tripping Coil* tidak mampu untuk menggerakan mekanik PMT pada saat terjadinya gangguan.

Hasil pengukuran nilai tahanan *Tripping Coil* PMT 20 kV menggunakan *Avo* meter. Pada pengukuran tahanan *Tripping Coil* pada PMT penyulang Kaca Piring Gardu Induk Kebon Jeruk *Tripping Coil* mengalami peningkata dimana dari tahun November 2022 dimana nilai tahanan pada *Tripping Coil* PMT penyulang Kaca Piring ini masih dalam keadaan kondisi yang baik, sedangkan pada tahun 2023 *Tripping Coil* PMT penyulang Kaca Piring nilai tahanan *coil* terukur buruk yaitu diatas batas standar 110% Rnom, dimana pada pengukuran *Tripping coil* terjadinya naik dan turunnya nilai tahanan *Tripping Coil* pada saat dilakukannya senam PMT yang dilakukan pada setiap 1 bulan sekali. Dimana *Tripping Coil* PMT penyulang Kaca Piring ini megalami kenaikan tahanan pada saat senam PMT terakhir pada bulan 10 Januari 2023. Berikut adalah hasil table nilai tahanan pada *Tripping Coil* PMT penyulang Kaca Piring selama senam PMT:

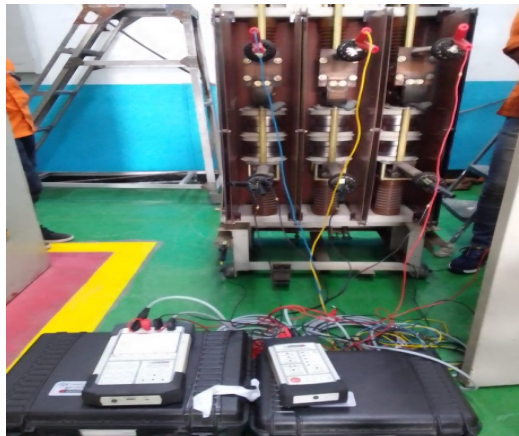
Gambar 5 Gambar Alat Uji Keserempakan PMT

Pengujian keserempakan bertujuan untuk menguji PMT untuk mengetahui nilai-nilai waktu pada saat PMT menghubungkan dan pada saat PMT memutus kontak pada PMT. Pengujian keserempakan ini dilakukan pada PMT penyulang Kaca Piring yang dimana terjadinya gagal trip yang menyebabkan PMT telah melewati batas waktu untuk trip yang di perintahkan oleh relay. Sehingga dengan adanya waktu yang lama untuk trip dan telah melewati setingan waktu relay, PMT *Incoming* 150 kV trip akibat telat melebihi setingan waktu relay *Incoming* 150 kV.

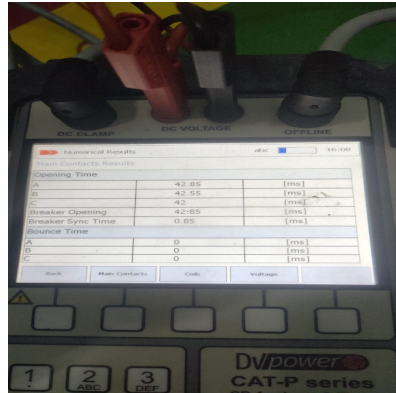
Gambar 6 Hasil Uji Pengujian Keserempakan PMT

Pada saat terjadi gangguan pada sistem tenaga listrik, diharapkan PMT bekerja dengan cepat. *Clearing Time* sesuai dengan standart **SPLN No 52-1 1983** untuk sistem dengan tegangan 20 kV adalah < 10 mili detik. Kecepatan kontak PMT membuka dan / atau menutup harus disesuaikan dengan referensi / acuan dari masing – masing pabrikan PMT. Toleransi perbedaan waktu antar fasa R, S, dan T saat PMT beroperasi (*Open / Close*) ditentukan dengan melihat nilai Δt yang merupakan selisih waktu tertinggi dan terendah antar fasa R, S, dan T. Rekomendasi berdasarkan referensi untuk nilai Δt adalah < 10 ms.[5]

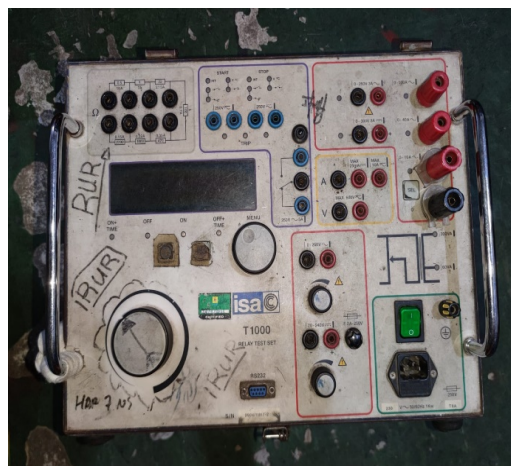
Gambar 7 Alat Uji Test Proteksi Relay

Pengujian relay proteksi bertujuan untuk pengujian yang dilakukan untuk mencari waktu yang diperlukan oleh PMT untuk mengirimkan sinyal kepada PMT untuk memutuskan jaringan ketika adanya gangguan. Dalam pengujian ini batas arus gangguan dan waktu relay dan PMT ketika adanya gangguan sudah di seting oleh relay. Jika waktu melebihi dari setingan relay pada saat pengujian maka akan di tindak lanjutkan untuk pengecekan relay dan PMT.

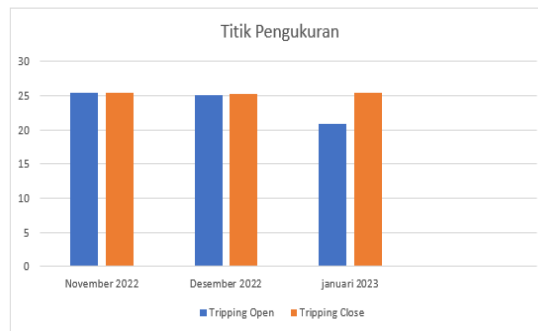
Gambar 4. 1 Hasil Pengukuran Tahanan Tripping Coil Open dan Close

Titik Pengukuran	Tahanan Coil	Acuan	Bulan 11	Bulan 12	Bulan 1	Kesimpulan
Tripping Open	25 Ω	110 % Rnom	25,2 Ω	25,1 Ω	20,9 Ω	Hasil Dibawah Standar
Tripping Close	25 Ω		25,5 Ω	25,3 Ω	25,4 Ω	Normal

Berdasarkan data kegiatan pengukuran nilai tahanan *coil* pada *Tripping Coil* PMT penyulang Kaca Piring, Evaluasi dan dari hasil pengukuran dan pengujian *Tripping Coil* PMT penyulang Kaca Piring di dapatkan nilai tahanan *Tripping Coil Open* yang buruk yaitu diatas nilai tahanan *Tripping Coil* standar 110% Rnom (<25,4Ω) yang terjadi pada bulan Januari 2023. Hasil pengukuran yang buruk sesuai dengan table rekap pengukuran tahanan *Tripping Coil Open* PMT penyulang Kaca Piring buruk. Terjadi degradasi pada *Tripping Coil Open*.

Langkah mencegah terjadinya gagal tripnya PMT yang disebabkan oleh *Tripping Coil* adalah:

1. Lakukan pengukuran pada *Tripping Coil* setiap 1 bulan bebarengan dengan adanya senam PMT.
2. Melakukan pengecekan pada terminal *Tripping Coil* jika terdapat kotoran yang menghambat tegangan ke *Tripping Coil* maka dilakukan *cleaning* dan pastikan kembali kekencangan baut terminal pada *Tripping Coil*.
3. Jika nilai tahanan pada *Tripping Coil* masih buruk dilakukan pengujian fungsi pada *Tripping Coil* dengan menggunakan alat keserempakan PMT dan alat uji Relay Proteksi untuk mengetahui apakah masih kuat untuk menggerakkan mekanik pada PMT 20 kV.
4. Jika pengujian fungsi *Tripping Coil* gagal maka dilakukan pergantian *Tripping Coil*. [7]

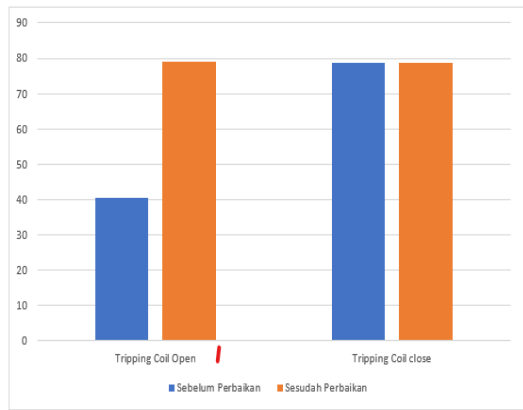
Gambar 4. 2 Hasil Pengukuran Sebelum dan Sesudah Tripping Coil

Dari pengukuran *Tripping Coil* dilapangan Vnom yang mengalir pada pengukuran *Tripping Coil Open* pada PMT penyulang Kaca Piring di dapat nilai dibawah standar yang di izinkan oleh PLN dimana yang sudah dijelaskan pada table, *rod Tripping Coil Open* akan bekerja kurang optimal karena tegangan *Tripping Coil Open* pada PMT penyulang Kaca Piring tidak optimal sehingga tidak mampu untuk menggerakkan mekanik PMT untuk memutuskan PMT pada saat terjadinya gangguan. Kemudian dilakukan tindak lanjut pemeriksaan pada *Tripping Coil Open* untuk mengetahui apa penyebab dari nilai tahanan *Tripping Coil Open* yang rendah. Penyebab nilai tahanan *Tripping Coil* rendah pada saat pengecekan disebabkan oleh beberapa faktor yaitu:

1. Ditemukannya baut terminal yang kendor pada kabel dari Relay menuju kabel *Tripping Coil Open*.
2. Ditemukannya sisa karbon atau kotoran saat sisa terjadinya kebakaran pada Gardu Induk Kebon Jeruk berapa tahun lalu pada baut terminal Relay dan *Tripping Coil Open* sehingga menghambat tegangan menuju *Tripping Coil*.
3. Ditemukannya socket PMT *Tripping Coil Open* Penyulang Kaca Piring yang sudah rapuh.

Titik Pengukuran	Sebelum	Sesudah	Kesimpulan
Tripping Open	41.8 Vdc	79.05 Vdc	Coil Mampu Menggerakkan Mekanik PMT
Tripping Close	78.74 Vdc	78.74 Vdc	Coil Mampu Menggerakkan Mekanik PMT

Hasil nilai tahanan *Tripping Coil* sesuai standar PLN maka dilakukannya tindaklanjut yaitu:

1. Dilakukannya pengencangan pada baut terminal kabel Relay dan *Tripping Coil* yang kendur.
2. Dilakukan pembersihan sisa karbon dan kotoran pada terminal yang menghambat tegangan dari Relay ke *Tripping Coil*.
3. Dilakukannya pergantian socket *PMT Tripping Coil Open* pada penyulang Kaca Piring.

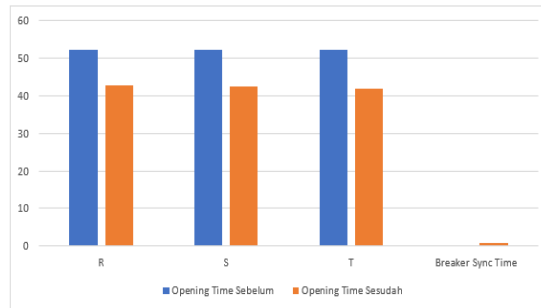
Gambar 4. 3 Hasil Pengujian Keserempakan Opening Sebelum dan Sesudah

<i>Opening Time Sesudah</i>		
R	42.85	(ms)
S	42.55	(ms)
T	42	(ms)
<i>Breaker Opening</i>	42.85	(ms)
<i>Breaker Sync time</i>	0.85	(ms)

<i>Opening Time Sebelum</i>		
R	52.2	(ms)
S	52.15	(ms)
T	52.35	(ms)
<i>Breaker Opening</i>	52.35	(ms)
<i>Breaker Sync time</i>	0.2	(ms)

Hasil waktu pengujian pada keserempakan PMT penyulang Kaca Piring yang didapat dari hasil pengujian dilapangan adalah dengan rata-rata 42 ms dengan phasa R, S, T pada saat PMT *opening* sesudah perbaikannya *Tripping Coil Open* dengan nilai Vnom Coil 79.05 Vdc *Tripping Coil Open* mampu menggerakkan mekanik PMT pada bulan Januari 2023, dan nilai rata-rata 52 ms dengan phasa R, S, T pada saat sebelum dilakukannya perbaikan *Tripping Coil Open* memiliki nilai Vnom coil 41.8 Vdc *Tripping Coil Open* tidak mampu menggerakkan PMT *opening* sebelum pada bulan Januari 2023. Pengujian keserempakan ini dilakukan setelah dilakukannya pengecekan pada wiring kubikel dan pengecekannya pada saat *Tripping Coil Open* memiliki Vnom *Tripping Coil Open* 79.05 Vdc dimana *Tripping Coil Open* mampu menggerakkan mekanik PMT secara sempurna. Waktu yang dihasil kan pada saat pengujian untuk PMT phasa R, S, T masih dalam hasil waktu yang sama.[8]

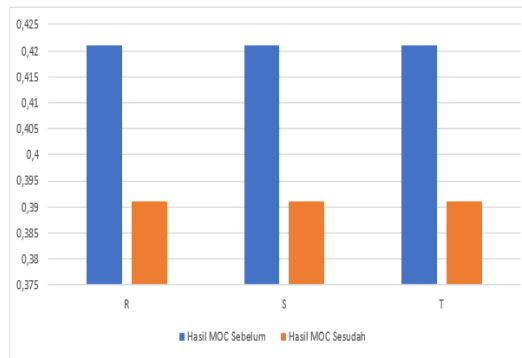
Gambar 4. 4 Hasil Waktu Relay MOC Sebelum dan Sesudah

SETTING RELAY	RATIO	KARAKTERISTIK	I >	<i>tms</i>	I >>	td	Io >	<i>tms</i>	Io >>	td
	CT		2.65	0.15	36.65	0.3	1	0.12	7.3	0.3
	600	INVERS								
Phasa	Uji Pick Up/Drop		Uji Trip PMT							
	Ip	Id	I Moment	Time	Keterangan					
R-S	2,730	2,688	36,65	0,403	Waktu relay melebihi settingan Incoming					
S-T	2,730	2,688	36,65	0,403	Waktu relay melebihi settingan Incoming					
T-R	2,730	2,688	36,65	0,403	Waktu relay melebihi settingan Incoming

SETTING RELAY	RATIO	KARAKTERISTIK	I >	<i>tms</i>	I >>	td	Io >	<i>tms</i>	Io >>	td
	CT		2.65	0.15	36.65	0.3	1	0.12	7.3	0.3
	600	INVERS								
Phasa	Uji Pick Up/Drop		Uji Trip PMT							
	Ip	Id	I Moment	Time	Keterangan					
R-S	2,730	2,688	36,65	0,393	Waktu relay sesuai settingan penyulang					
S-T	2,730	2,688	36,65	0,393	Waktu relay sesuai settingan penyulang					
T-R	2,730	2,688	36,65	0,393	Waktu relay sesuai settingan penyulang

Hasil pengujian test proteksi pada relay penyulang Kaca Piring yang didapat pada hasil pengujian dilapangan adalah dengan rata-rata waktu sesuai dengan setingan relay pada saat dilakukannya pengujian, relay bekerja susai dengan setting waktu yang telah di setting dan mengirimkan perintah *Tripping Coil* dengan baik. Pengujian diatas merupakan pengujian dimana hasil waktu setingan relay dan PMT di gabungkan maka akan ada hasil waktu yang tepat untuk relay dan PMT untuk memutuskan tegangan bila adanya terjadinya gangguan. Nilai dimana pengujian dilakukan pada relay penyulang Kaca Piring dimana pada saat terjadinya gangguan Penyulang Kaca Piring mengalami gangguan MOC (*Moment Over Current*) mendapatkan waktu Relay Trip Time 0.351 m.

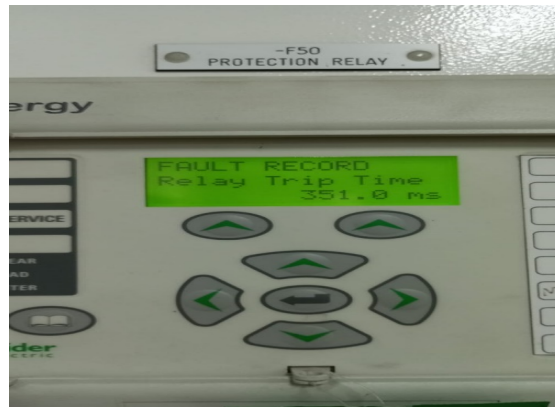
Gambar Hasil Waktu Pengujian Test Proteksi Relay Tanpa PMT

Gambar diatas merupakan hasil waktu relay pada saat pengujian test proteksi tanpa PMT dimana pengujian tersebut untuk mengetahui apa relay bekerja sesuai dengan settingan pada saat terjadinya gangguan MOC (*Moment Over Current*), hasil pengujian diatas relay sudah sesuai dengan setinggan waktu pada saat terjadinya gangguan.[9]
